**Het noodweer van 14 juli 2010  
in Vethuizen en Neerkant e.o.**

meteorologisch onderzoek en achtergronden

**KNMI-publicatie 2010-228  
19 december 2010**

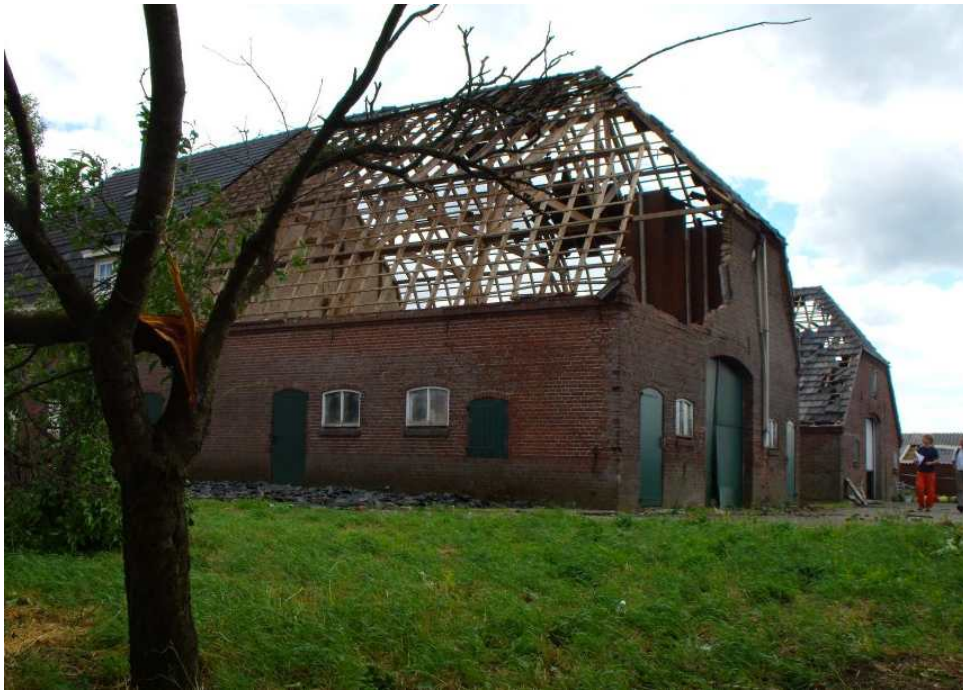
Locatie B, een boerderij uit 1931 aan de Langeboomsestraat met veestal en enkele schuren, staat in open terrein met aan de west en zuidzijde enkele (fruit)bomen. Het is een boerderij met zware schade (in detail beschreven in de bijlage), de dakpannen waren weggeblazen, de schoorsteen afgebroken en de achtermuur van boerderij was ingeblazen. Deze achtermuur is gericht naar de richting waaruit de zware windstoten kwamen, het zuidwesten. Op en nabij het erf waren veel bomen ontworteld of afgeknapt.

*Figuur 3. Schade aan de boerderij aan de Langeboomseweg (Bron:Jacob Kuiper/KNMI)*

Het team constateerde verschillen in valrichtingen van de bomen, dakpannen en dakplaten. Dit type schade ontstaat als er een (verticaal) roterend systeem (zoals een windhoos of een gustnado) overtrekt. Het is echter ook denkbaar dat de windrichting in de directe omgeving van de boerderij is beïnvloed door turbulente stroming en wervelingen rond de gebouwen, zoals dat altijd optreedt bij luchtstromingen rond objecten.

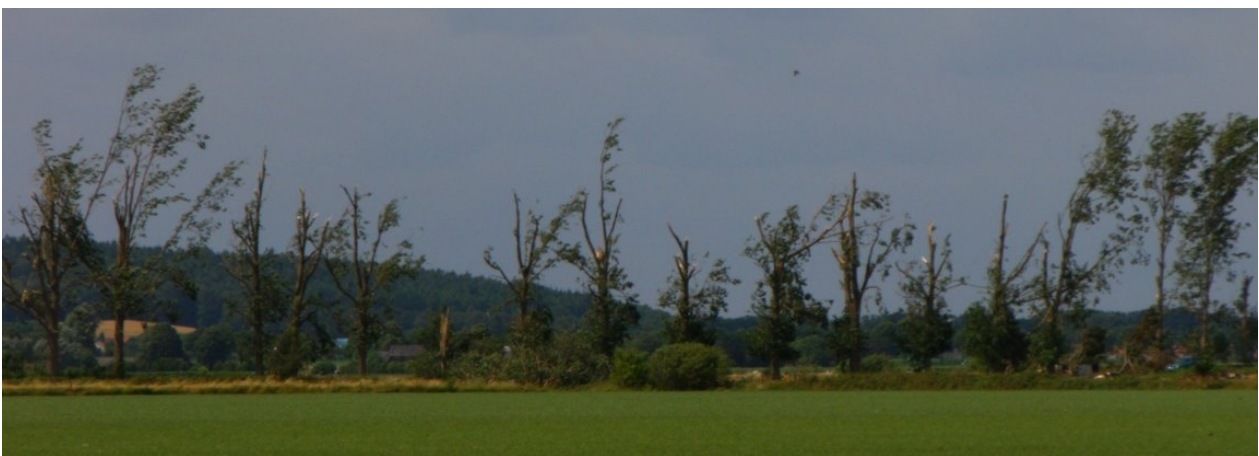
*Figuur 4. Restanten van de populieren langs de Holthuiserstraat (Bron:Jacob Kuiper/KNMI)*

en meestal waren alleen nog delen van hoofdtakken aanwezig. Een aantal populieren was omgevallen, afgebroken of ontworteld, de hoofdvalrichting was in de richting NNW-NW. In de tuin waren vrijwel alle bomen omgewaaid. Opmerkelijk was dat maïskolven in de moestuin waren platgeslagen, terwijl tomatenplanten overeind waren blijven staan en geen zichtbare schade hadden. Een bijgebouw, voor een deel garage, was zwaar beschadigd. In de zuidwesthoek was de garagedeur met sponning en al naar binnen gedrukt. Het complete dak was weggewaaid, waarschijnlijk door de winddruk in de open constructie.

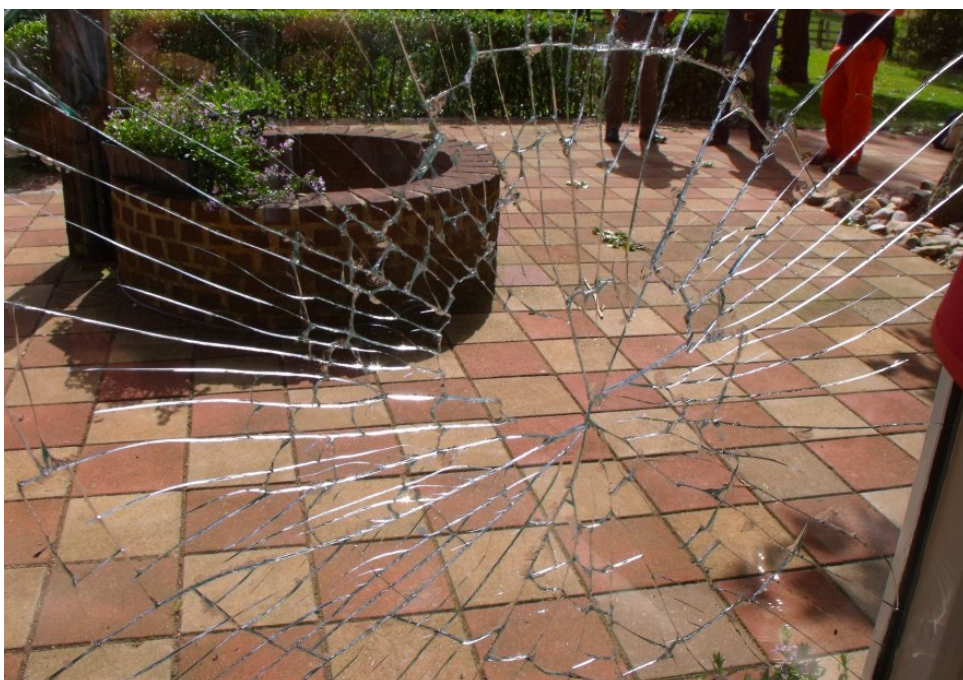
Op locatie I in figuur 2, een hotel/restaurant aan de Langeboomsestraat, was grote schade aan bomen en gebouwen. Van een schuur die werd omgebouwd tot kamers was het complete rieten dak weggeslagen. Het pannendak van deze schuur aan de loefzijde van de wind was vrijwel ongeschonden, op hier en daar een paar pannen na. Was dit een gevolg van luchtdrukdaling aan de lijzijde van een obstakel? Of wellicht een algehele luchtdrukdaling? Van een dubbelglas ruit was de binnenruit naar buiten toe gesprongen, de glassplinters liggen tussen beide ruiten (figuur 5).

*Figuur 5. Binnenglas van dubbele beglazing is gesprongen (Bron:Jacob Kuiper/KNMI)*

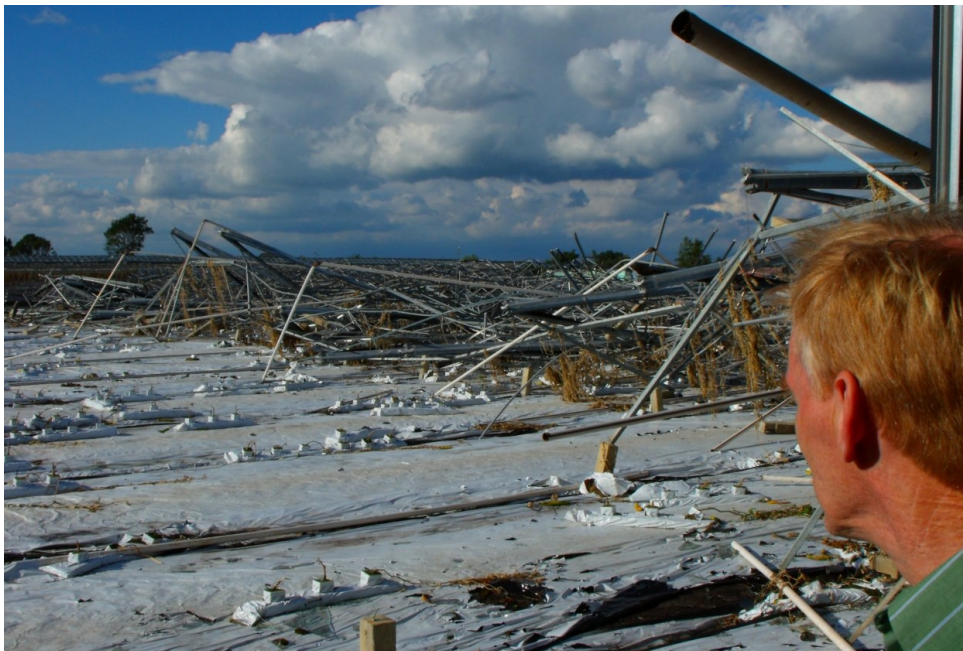
Van enkele kassencomplexen aan de Veenpluisweg en de St. Vincentiusstraat werd in detail naar de schade gekeken. De eerste bestaat uit twee afzonderlijke kassen, die achter of naast elkaar in noordelijke richting zijn gebouwd tussen 1970 en 1980. Aan de straatkant (Vincentiusstraat) bevindt zich een grote, veel hogere schuur met aan de linker en rechterkant de woonhuizen van de eigenaren. Volgens de ooggetuigen was de wind uit WZW-lijke richting in de achterzijde van de kassen binnen gekomen en had daarbij de achterwand van de eerste kas een meter of acht in ONO-lijke richting verplaatst. De achterzijde is als het ware 'gerold' over het midden en rechter deel. Duidelijk was te zien dat die achterzijde uit de fundering was getrokken (figuur 8). Aan het woonhuis was veel materiële schade, stormschade van voorwerpen en glassplinters, die tegen het huis waren aangeblazen.

*Figuur 8. Totaal vernield en verschoven kassencomplex in Neerkant (Bron:Jacob Kuiper/KNMI)*

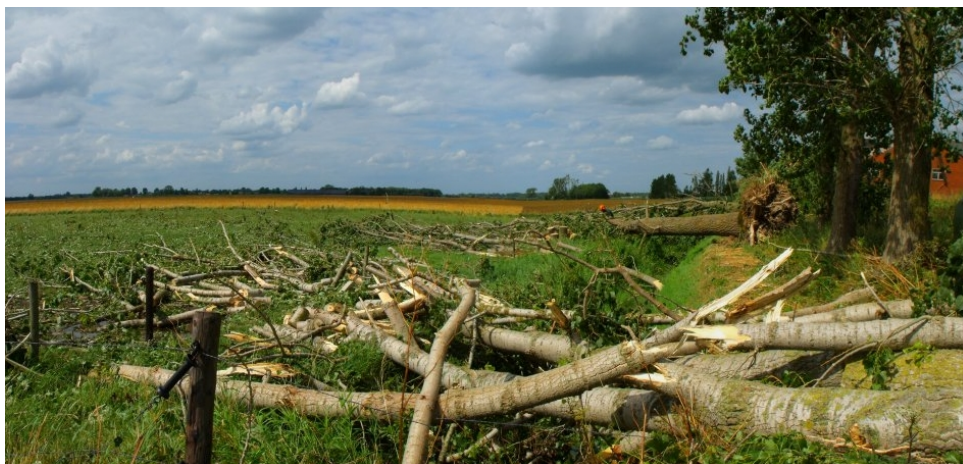
*Figuur 37. Details van de schade aan de populieren (Bron: Jacob Kuiper/KNMI)*

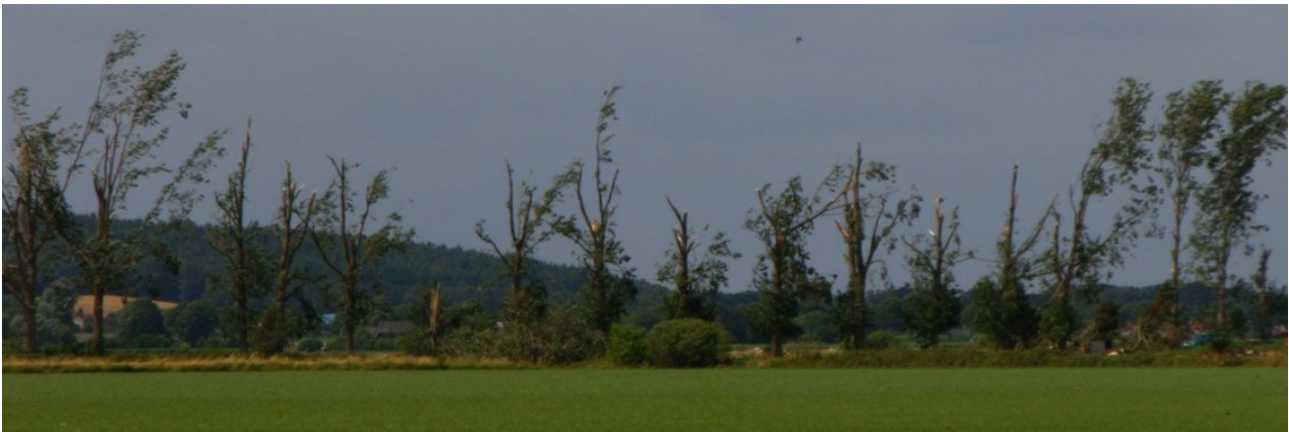
Figuur 38. Restanten van de populieren langs de Holthuiserstraat (Bron: Jacob Kuiper/KNMI)

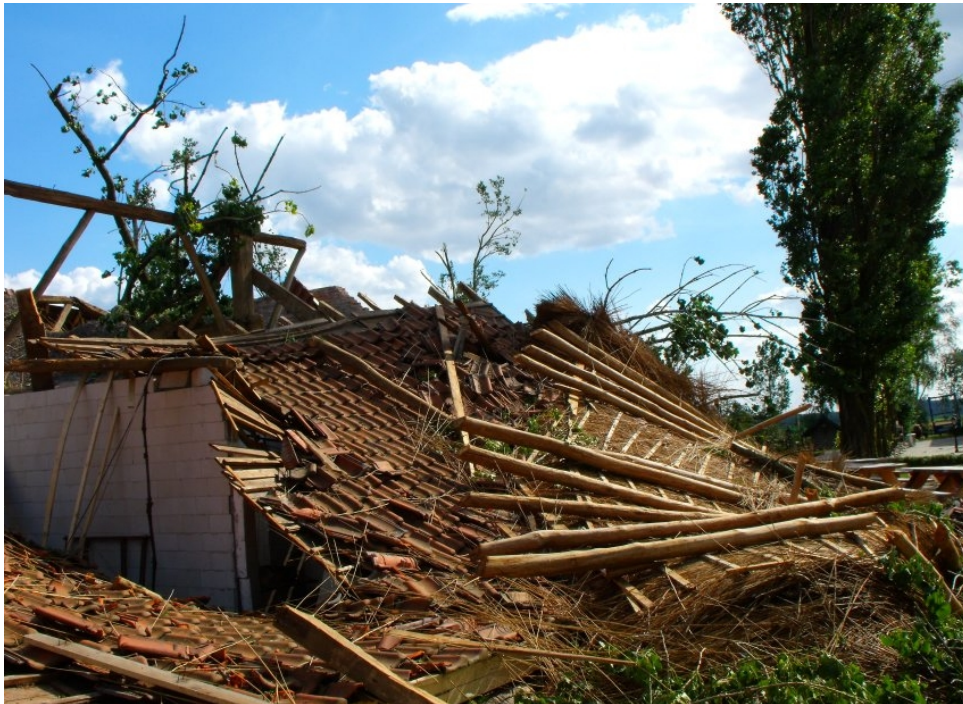
*Figuur 40. Rietendak weggeslagen op locatie A (Bron: Jacob Kuiper/KNMI)*

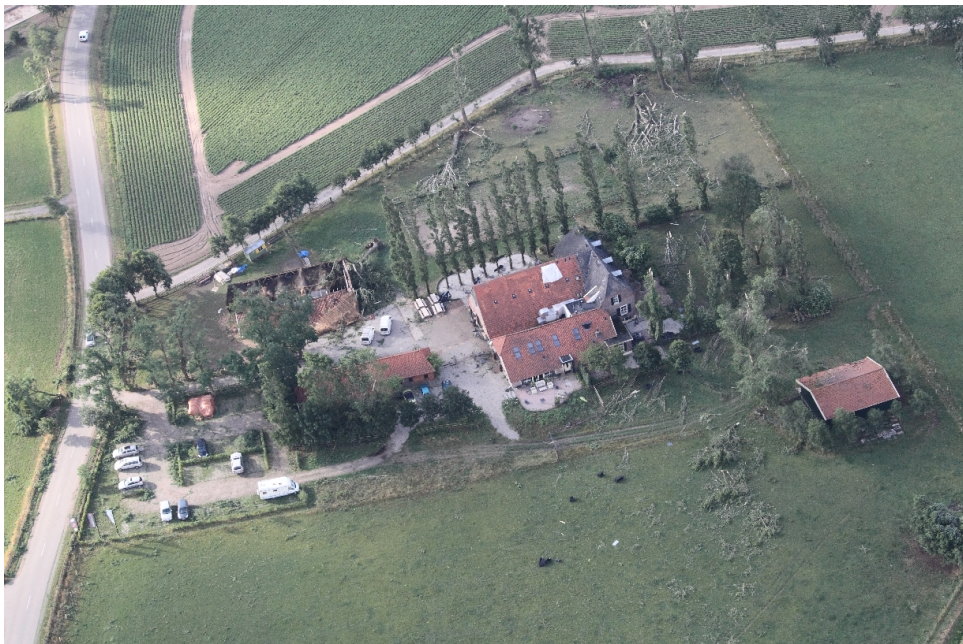
*Figuur 41. Schadesporen bij het hotel-restaurant op locatie A (Bron: KLPD)*

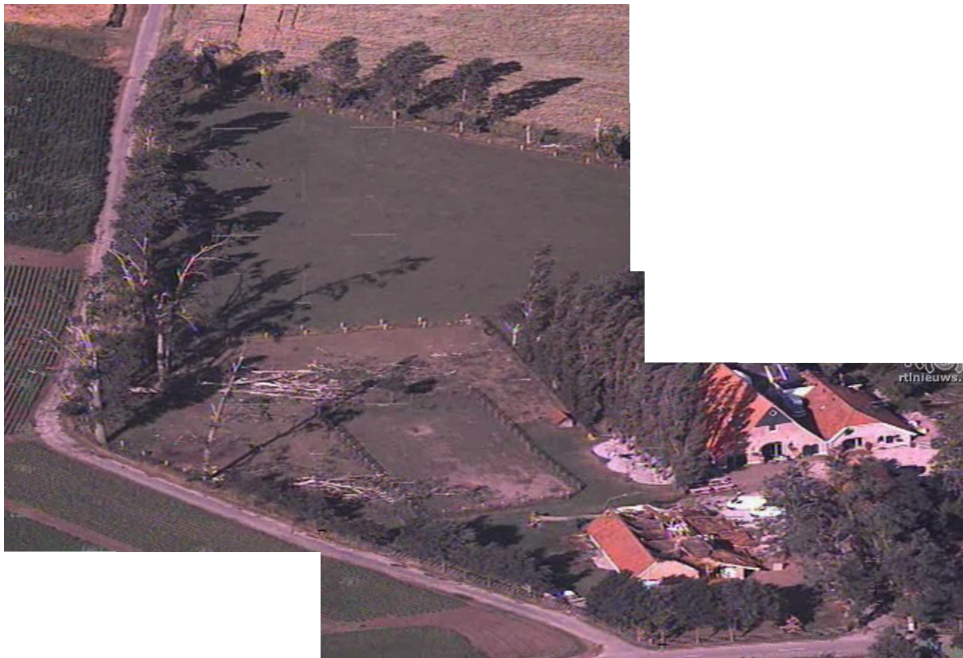
*Figuur 42. Schade aan de bomen langs het pad op locatie E,F en G in figuur 30 (Bron:RTL-nieuws)*

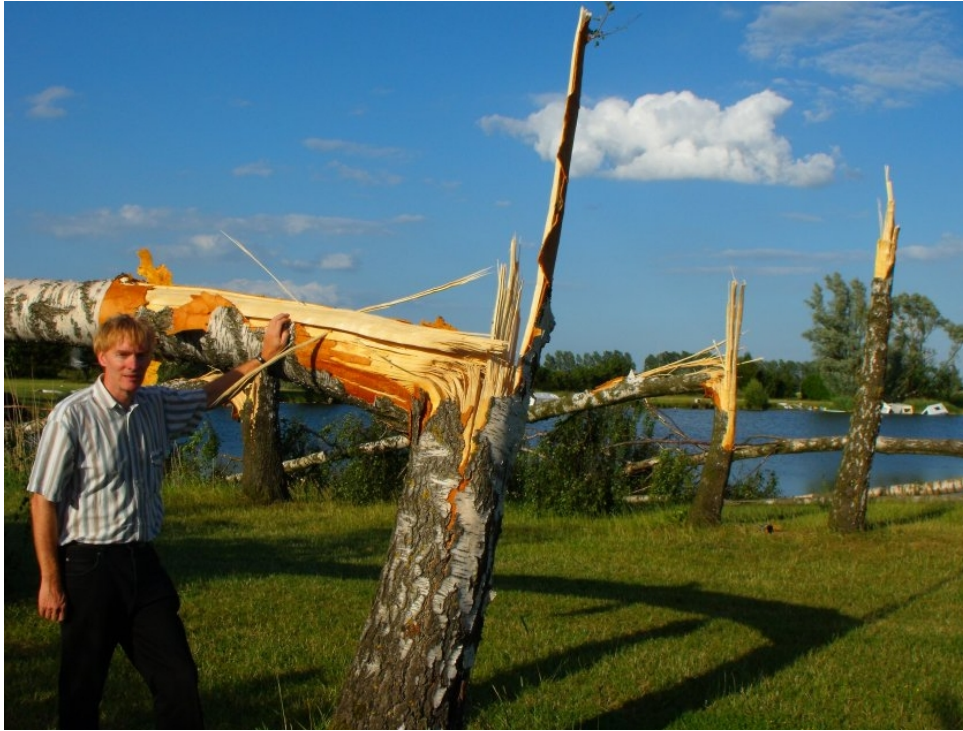
*Figuur 44. Geknakte berken bij het meer (Bron:Jacob Kuiper/KNMI)*

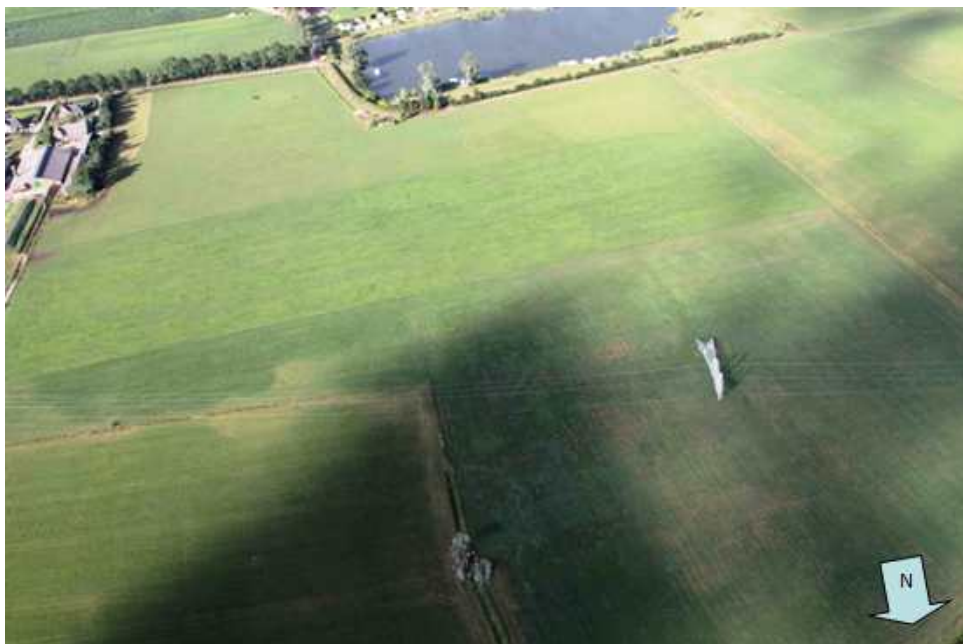
*Figuur 49. Luchtopname van de omgevallen mast nr.23 met de camping op de achtergrond (Bron: KLPD)*

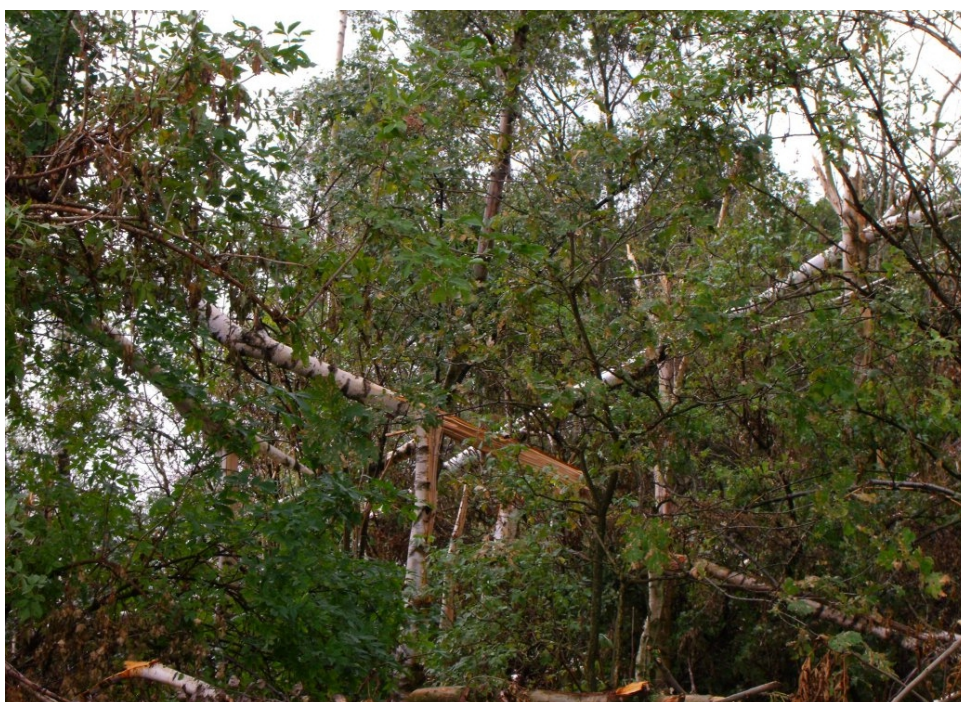
*Figuur 59. De smalle strook bomen bij "het Kuiper-bosje". Bomen zijn in verschillende richtingen geknakt (Bron: Jacob Kuiper/KNMI)*

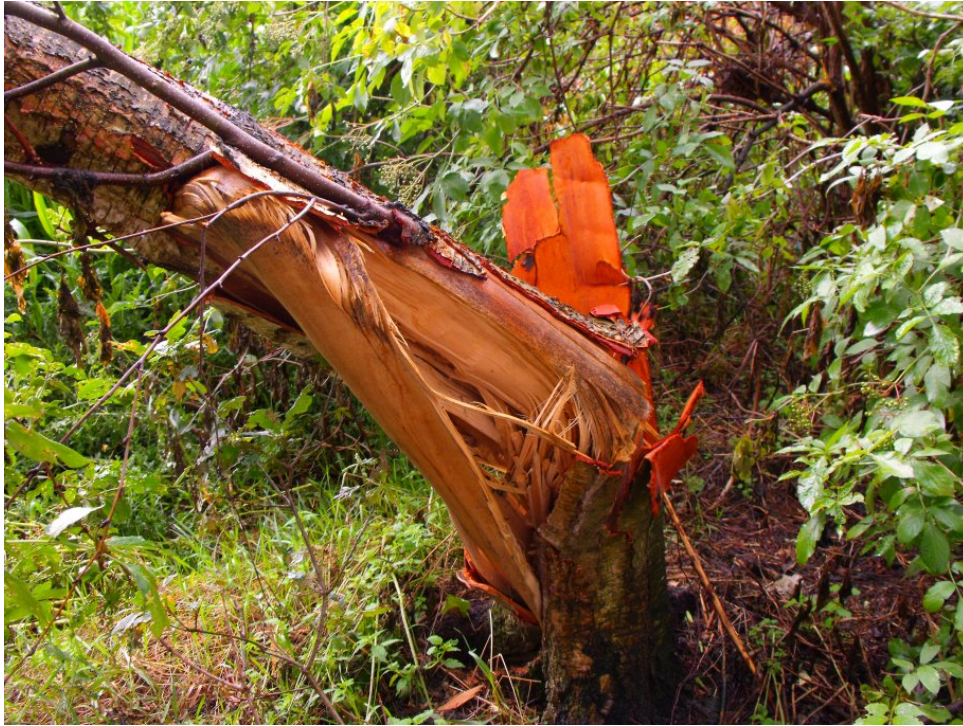
*Figuur 60. In het "Kuiper-bosje" sporen van schade door rotatie (Bron:Jacob Kuiper/KNMI)*

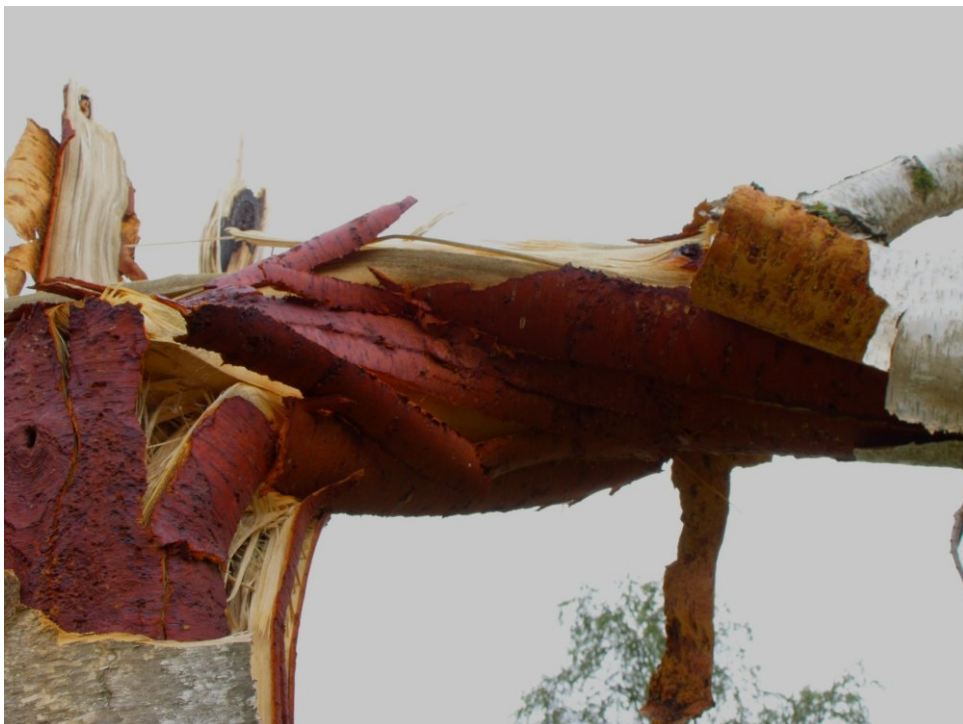
*Figuur 61. Getordeerde berk (Bron:Jacob Kuiper/KNMI)*

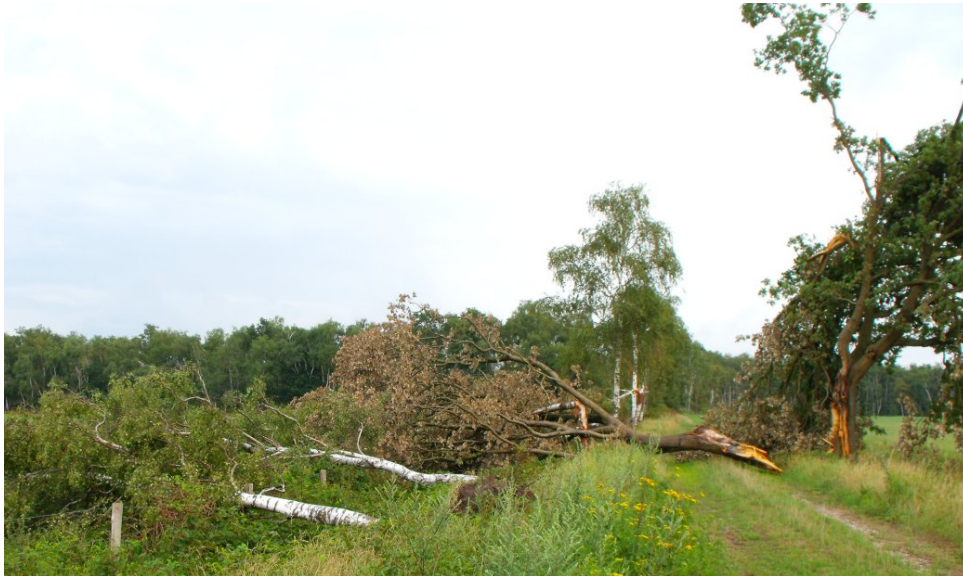
*Figuur 62. Van de eik wijzen geknakte delen van de kruin in een andere richting dan de overige valrichtingen (Bron:Jacob Kuiper/KNMI)*

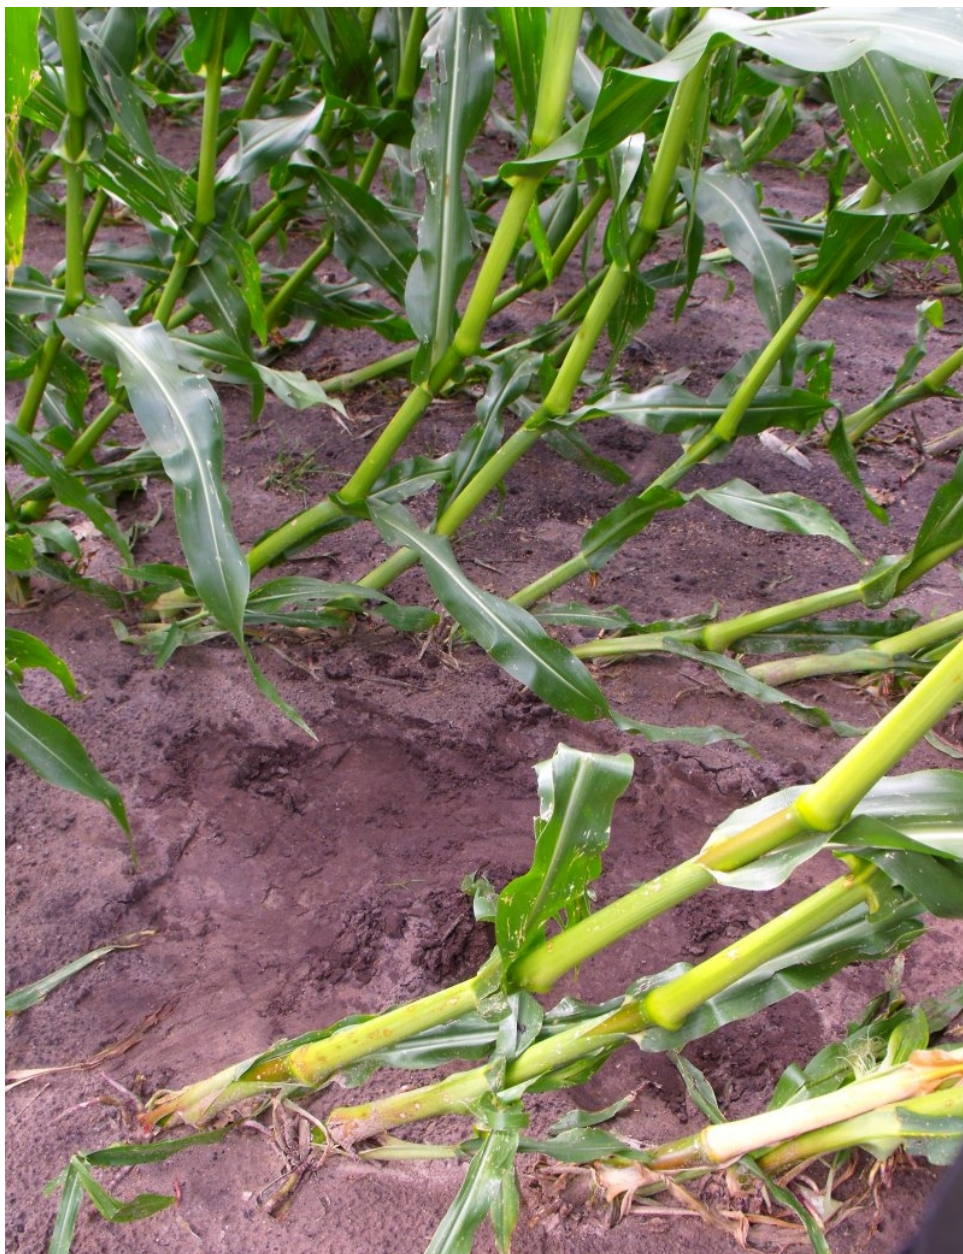
*Figuur 64. Weggebogen maïs door winddruk (Bron:Jacob Kuiper/KNMI)*
