## Boom inspectierapport

| <b>Client:</b> | Gemeente Horst aan de Maas<br>Wilhelminaplein 6<br>5961 ES Horst |
| <b>Locatie:</b> | Rector Mulderstraat 15, Melderslo |
| <b>Boomsoort:</b> | Amerikaanse eik ( <i>Quercus rubra</i> ) |

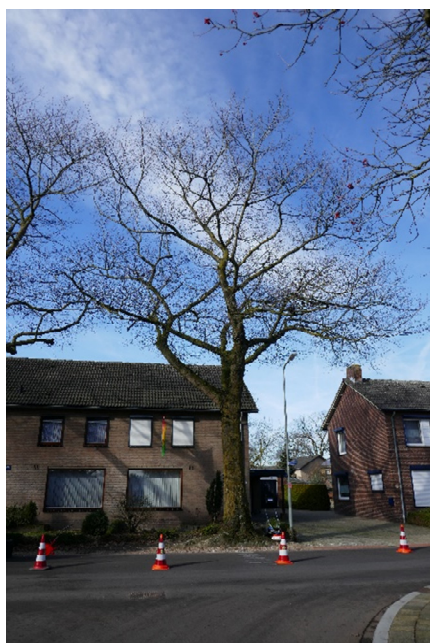
Foto 1: overzicht standplaats eik.

**Algemene omschrijving:** Aan de Rector Mulderstraat ter hoogte van nummer 15 staat een Amerikaanse eik met een lichte scheefstand en een opvallende stamvoet. De bewoners van nummer 15 maken zich zorgen met betrekking tot de stabiliteit en wortelgroei in de voortuin die de laatste jaren sterk is toegenomen (verdikking van de bestaande oppervlakkige beworteling). In opdracht van de gemeente Horst aan de Maas heeft O.B.T.A. de linde een onderzoek uitgevoerd naar de stabiliteit van deze boom. De eerste beoordeling heeft plaatsgevonden van 12 t/m 20 januari met behulp van Tree Motion Sensors (inclinometers). Naar aanleiding van dit onderzoek is de boom beoordeeld met de Tree Radar Unit (bodemradar gericht op beworteling). De resultaten van dit onderzoek zijn verwerkt in deze rapportage.

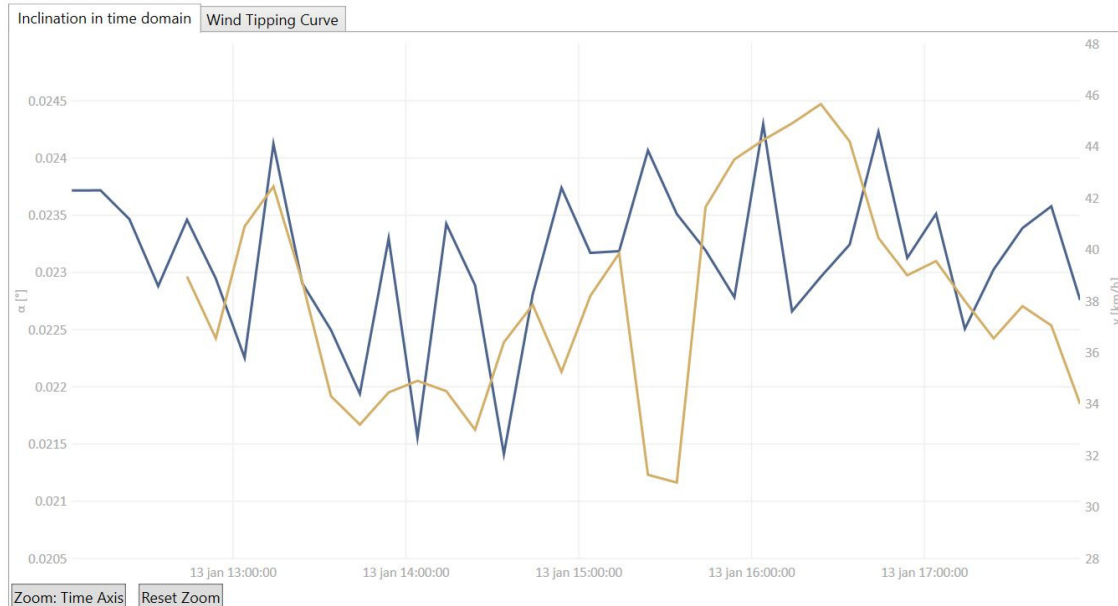
De meetgegevens van de inclinometers afgezet tegen de windsnelheden zien we dat er een beweging is van  $<0,05$  graden. Opvallend is dat in de beweging van de boom het uitgangspunt verplaatst. De maximale beweging is hier  $>0,5$  graden wat bij deze windsterkte van max 47 km/uur te veel is.

Dit duidt op wortelschade of op een eenzijdige ontwikkeling.

Figuur 2: de bruine lijn geeft de windsnelheid aan en de blauwe lijn de beweging van de TMS geplaatst op de stamvoet. De zijdelingse uitslag is minimaal maar wat opvalt is dat het uitgangspunt verloopt. Bij een sterkere wind zal dit meer zijn.

Uit de beoordeling blijkt dat het wortelgestel van deze boom of eenzijdig is ontwikkeld of is beschadigd in het verleden bij reconstructie of herstelwerkzaamheden waardoor mogelijk meerder wortels zijn aangetast en daardoor ook niet zichtbaar zijn voor de grondradar. Dit verklaart tevens de extreme diktegroei van de aanwezige beworteling in de voortuin van nummer 15. Mechanische belasting geeft extra diktegroei. Uit de gegevens blijkt dat deze boom een verhoogde instabiliteit heeft. Gezien de boomsoort wordt kroonreductie slecht verdragen. Geadviseerd wordt om deze boom te verwijderen.

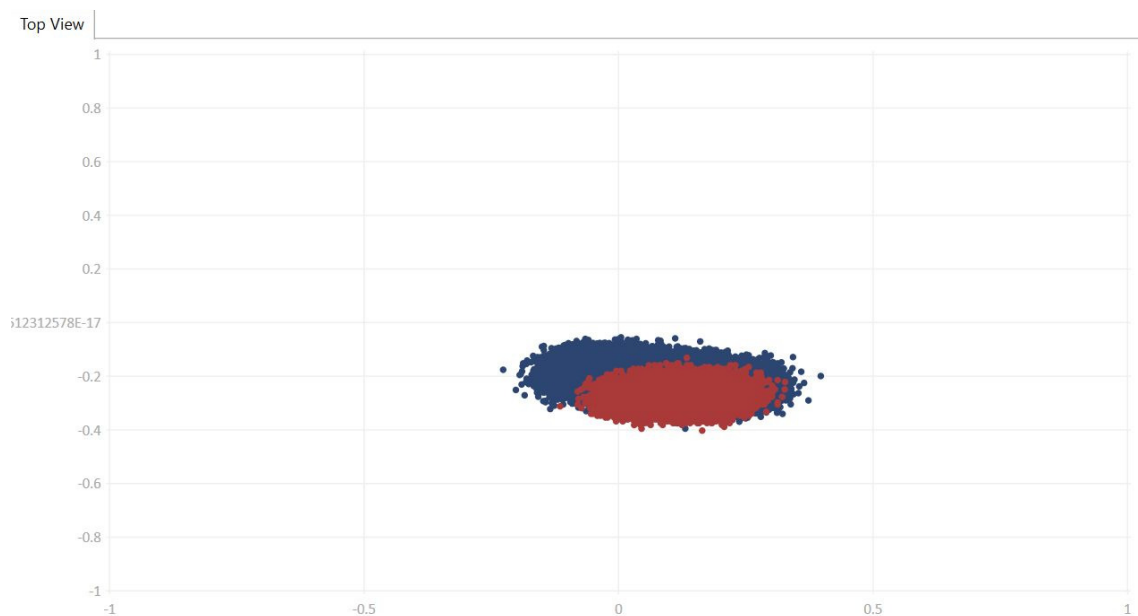
Figuur 3: Bovenanzicht van de beweging die de TMS (sensor van de stamvoet) heeft gemaakt, de beweging is meer dan 0,5 graden wat te veel is bij een windsnelheid van 46 km/uur en duidt op wortelschade of eenzijdige ontwikkeling.

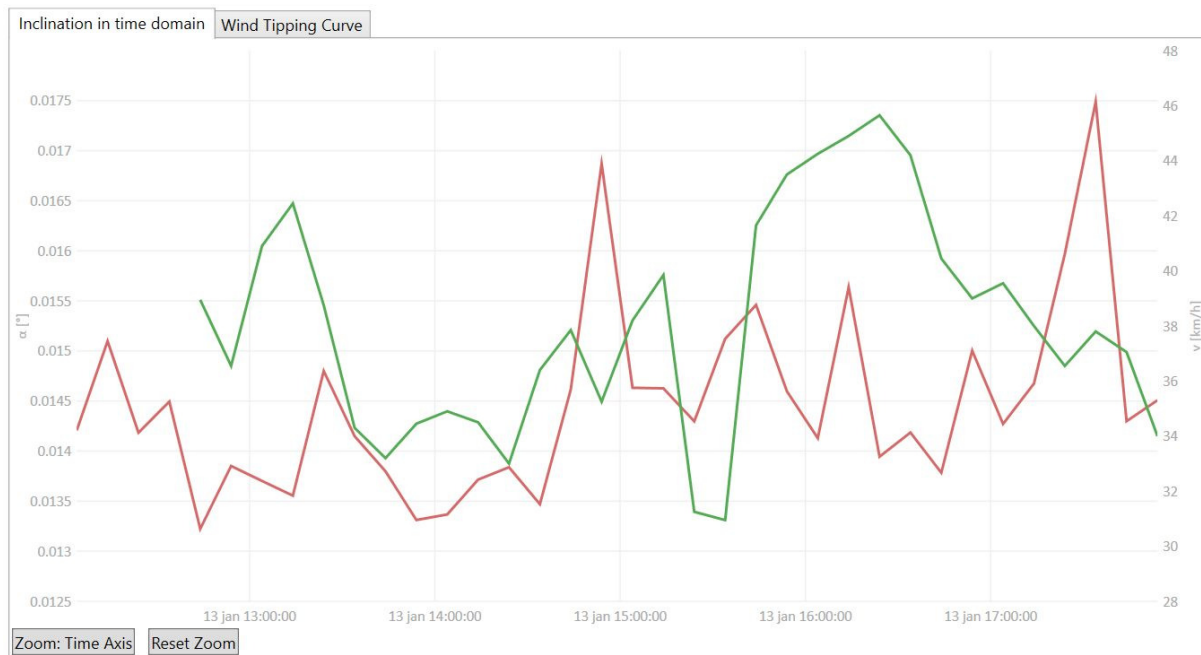
Figuur 4: Doordat het uitgangspunt verloopt komen de uitslagen van de sensor op de stamvoet en de controle sensor op 2 m hoogte niet geheel met elkaar overeen.

De maximale uitslag valt wel ruim binnen de marge. De groene lijn geeft de windsnelheid aan en de rode de bewegingsuitslag van de controle sensor

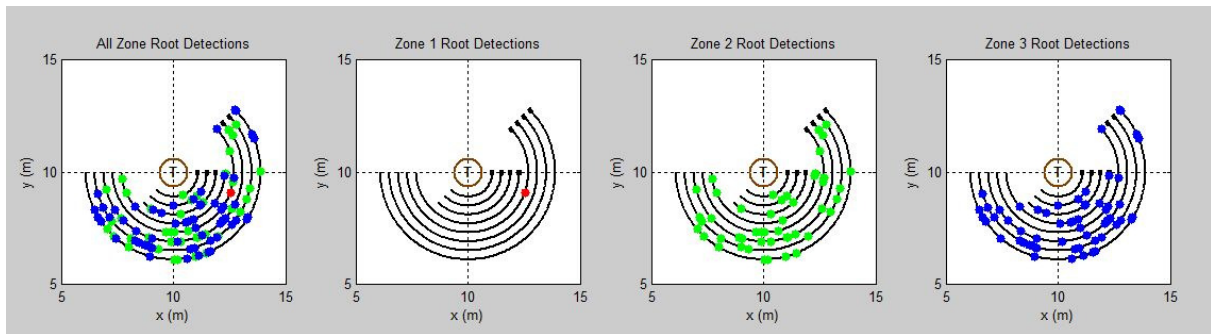
Nadat de scans zijn gelopen en geanalyseerd kan men het wortelpatroon in beeld brengen. Hieruit blijkt dat onder de oprit het wortelgestel significant minder is als aan de straatzijde en aan deze zijde is de beworteling niet sterk ontwikkeld. Oorzaak kan zijn wortelschade door herstructurering of reparaties in het verleden aan kabels en/of leidingen. Dit verklaart het verloop in de meting met de Tree Motion Sensors.

Figuur 6: bovenaanzicht van de gescande lijnen waarin, in kleur de diepte van de beworteling is aangegeven. Rood in de bovenste 20 cm, groen in 20 tot 45 cm onder maaiveld en blauw dieper dan 45 cm.

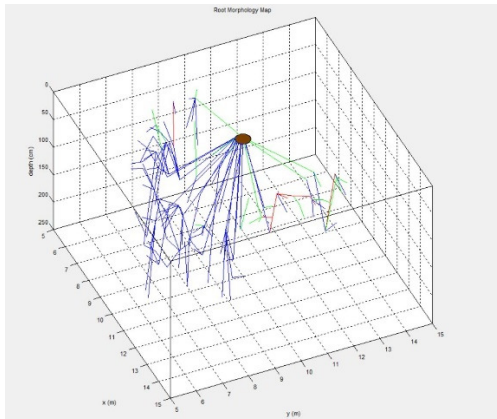
Figuur 8: 3d beeld van het gescande wortelgestel waarbij de kleur de diepte aangeeft waar betreffende beworteling is gedetecteerd de kleuren en dieptes komen overeen met figuur 6.
