**Het noodweer van 14 juli 2010  
in Vethuizen en Neerkant e.o.**

meteorologisch onderzoek en achtergronden

**KNMI-publicatie 2010-228  
19 december 2010**

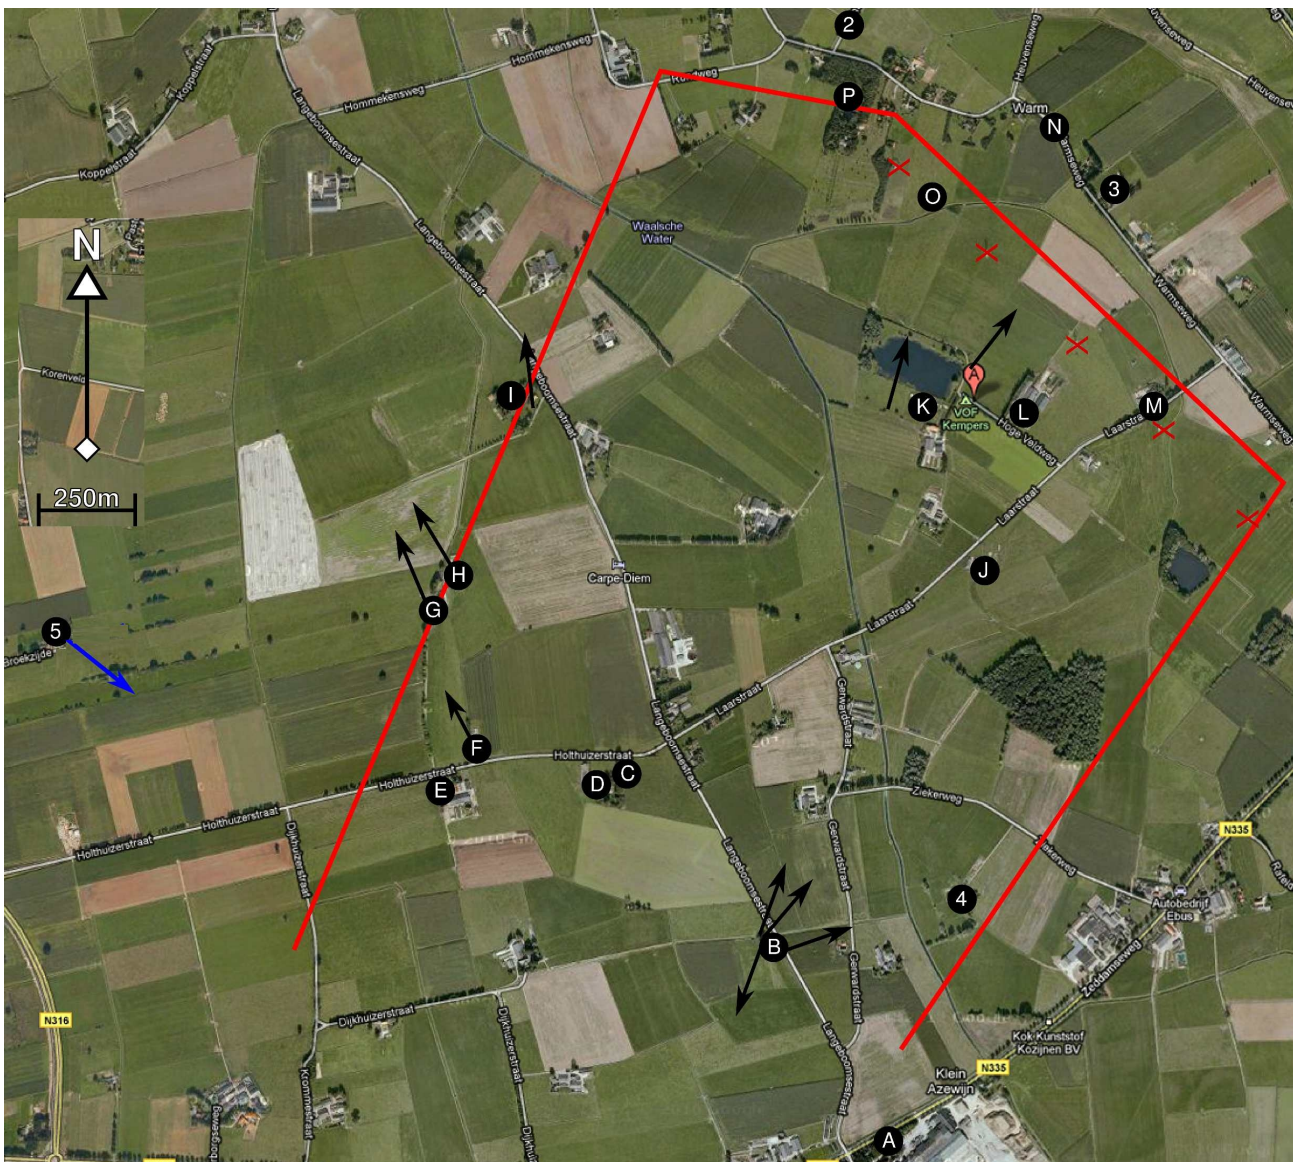
Figuur 2. Overzicht van de beschreven locaties in Vethuizen (Bron: GoogleMaps)

Het gebied met ernstige schade is ongeveer 1,3 km breed en 2,5 km lang, afgebakend in figuur 2 door de rode lijnen. De omgevallen bomen zijn weergegeven als cirkel en de valrichtingen als streepjes.

Locatie B, een boerderij uit 1931 aan de Langeboomsestraat met veestal en enkele schuren, staat in open terrein met aan de west en zuidzijde enkele (fruit)bomen. Het is een boerderij met zware schade (in detail beschreven in de bijlage), de dakpannen waren weggeblazen, de schoorsteen afgebroken en de achtermuur van boerderij was ingeblazen. Deze achtermuur is gericht naar de richting waaruit de zware windstoten kwamen, het zuidwesten. Op en nabij het erf waren veel bomen ontworteld of afgeknapt.

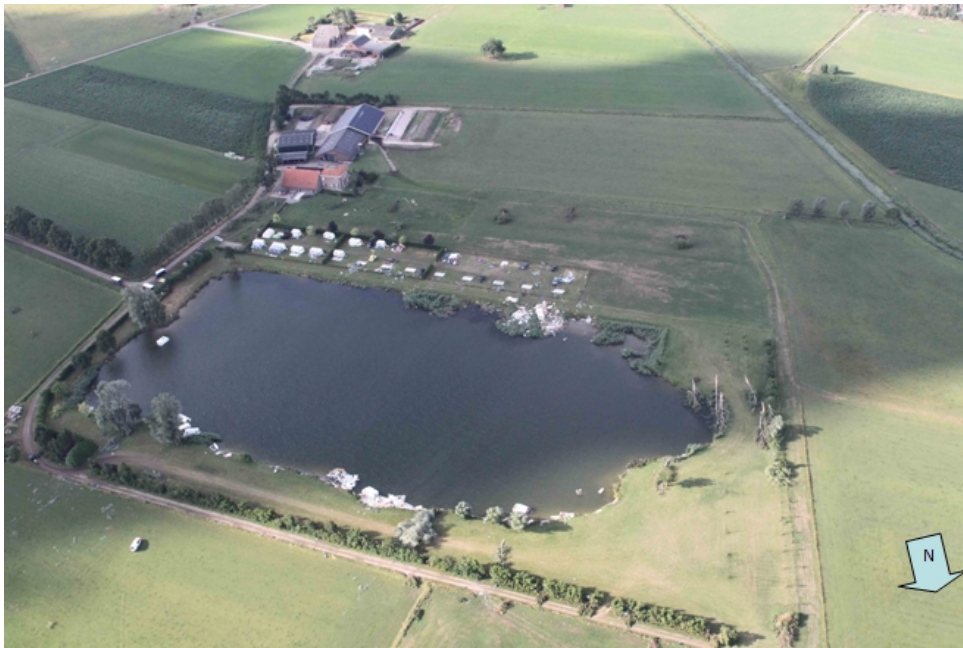
Op de camping, locatie K in figuur 2, vielen uiteindelijk twee doden en acht gewonden te betreuren. Caravans waren van zuid naar noord in het meer geblazen. De gebouwen hadden weinig schade, slechts wat dakpannen ontbraken. Veel kleine voorwerpen lagen nog op de camping zelf, maar een lege koelkastomhulling was echter opgetild, circa 140 meter door de lucht verplaatst en aan de overzijde van de plas terecht gekomen. De eigenaren waren koeien aan het melken in de stal en toen ze naar buiten probeerden te kijken tijdens het noodweer konden nauwelijks iets zien, het leek mistig buiten. Het onderzoeksteam heeft ook nog een paar campinggasten kunnen interviewen, die vertelden dat caravans zijn gaan rollen, uit hun getuigenissen bleek niet dat de caravans echt door de lucht waren gevlogen. Daarentegen zei één getuige dat hij had gehoord dat sommigen hadden verteld dat er caravans tot halverwege het meer door de lucht waren gevlogen en daarna half rollend en stuiterend over het water tot aan de noordelijke oever waren geblazen (figuur 6).

*Figuur 6. Overzicht van de ravage op de camping (Bron: KLPD)*

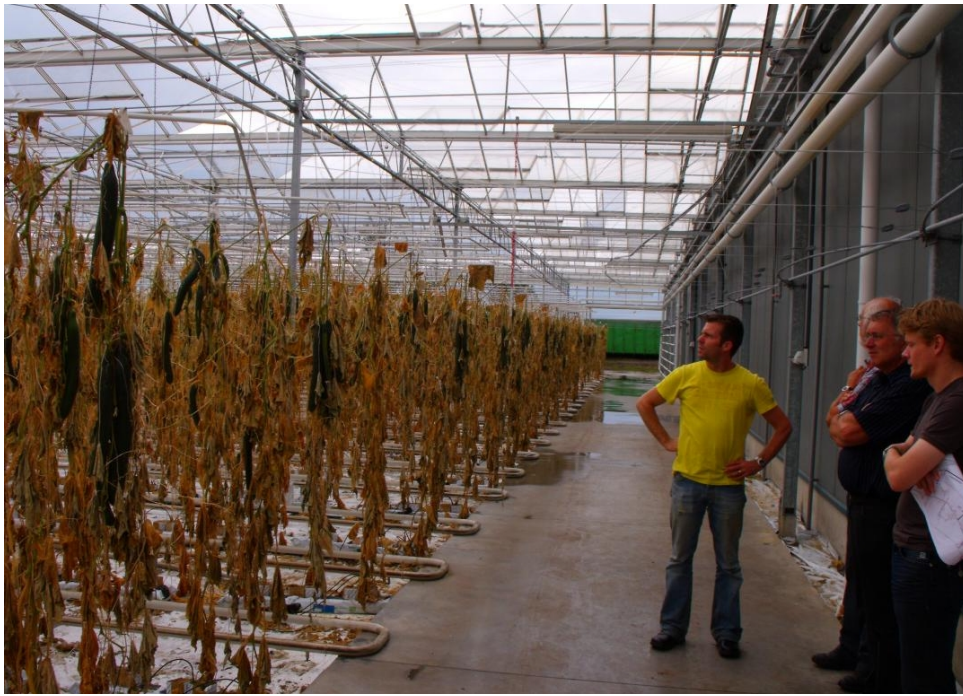
Van enkele kassencomplexen aan de Veenpluisweg en de St. Vincentiusstraat werd in detail naar de schade gekeken. De eerste bestaat uit twee afzonderlijke kassen, die achter of naast elkaar in noordelijke richting zijn gebouwd tussen 1970 en 1980. Aan de straatkant (Vincentiusstraat) bevindt zich een grote, veel hogere schuur met aan de linker en rechterkant de woonhuizen van de eigenaren. Volgens de ooggetuigen was de wind uit WZW-lijke richting in de achterzijde van de kassen binnen gekomen en had daarbij de achterwand van de eerste kas een meter of acht in ONO-lijke richting verplaatst. De achterzijde is als het ware 'gerold' over het midden en rechter deel. Duidelijk was te zien dat die achterzijde uit de fundering was getrokken (figuur 8). Aan het woonhuis was veel materiële schade, stormschade van voorwerpen en glassplinters, die tegen het huis waren aangeblazen.

Figuur 9. Van de nieuwe kas is alleen het geraamte over (Bron: Jacob Kuiper/KNMI).

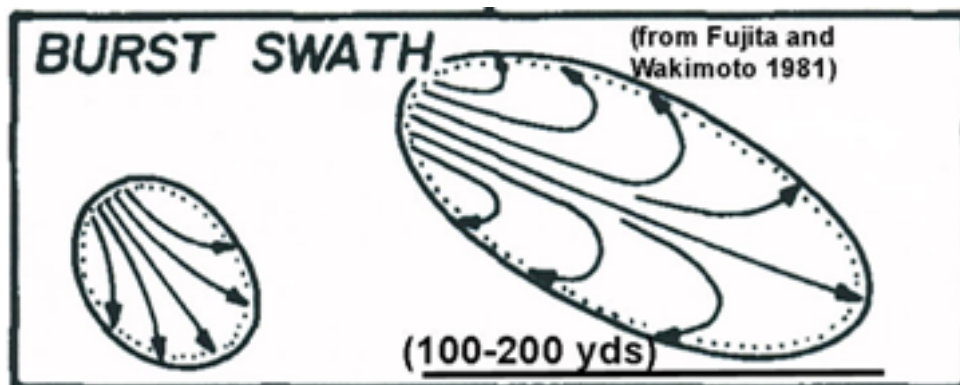
Het schadespoor in de omgeving van Neerkant leek in noordoostelijke richting steeds breder te worden. Zuid van Neerkant besloeg het een breedte van hooguit 150 meter tot een breedte van enkele kilometers ten noorden van de A-67. Het KNMI-onderzoeksteam constateerde dat op deze locatie de valpatronen van de bomen uitwaaierden (divergeren), een aanwijzing voor een val-veeg-patroon van een zgn. burst-swath (figuur 10). In vakliteratuur komt een dergelijk patroon voor bij buien met valwinden en uitstromende lucht aan het aardoppervlak. In de buien kunnen valwinden worden versterkt door roterende wervels, de zogenaamde mesovortices, die kunnen bijdragen aan versterking van de windsnelheid op een hoogte van 1 tot 3 kilometer. Aan het aardoppervlak kunnen bij grote horizontale windverschillen ook roterende wervelingen ontstaan, die zijn losgekoppeld van de bui, zogenaamde gustnado's. Het schadepatroon in Neerkant wijst op meteorologische fenomenen die met versterkte valwinden, een meso- of misovortex en mogelijk met gustnado's overeenkomen.

Figuur 10. Conceptueel beeld van uitwaaiend patroon, veroorzaakt door sterke horizontale windsnelheidsverandering, zogenaamde windschering in de swath binnen een microburst. In het systeem kan de wind aan de rand 180 graden afwijken t.o.v. de richting van de uitstroom.

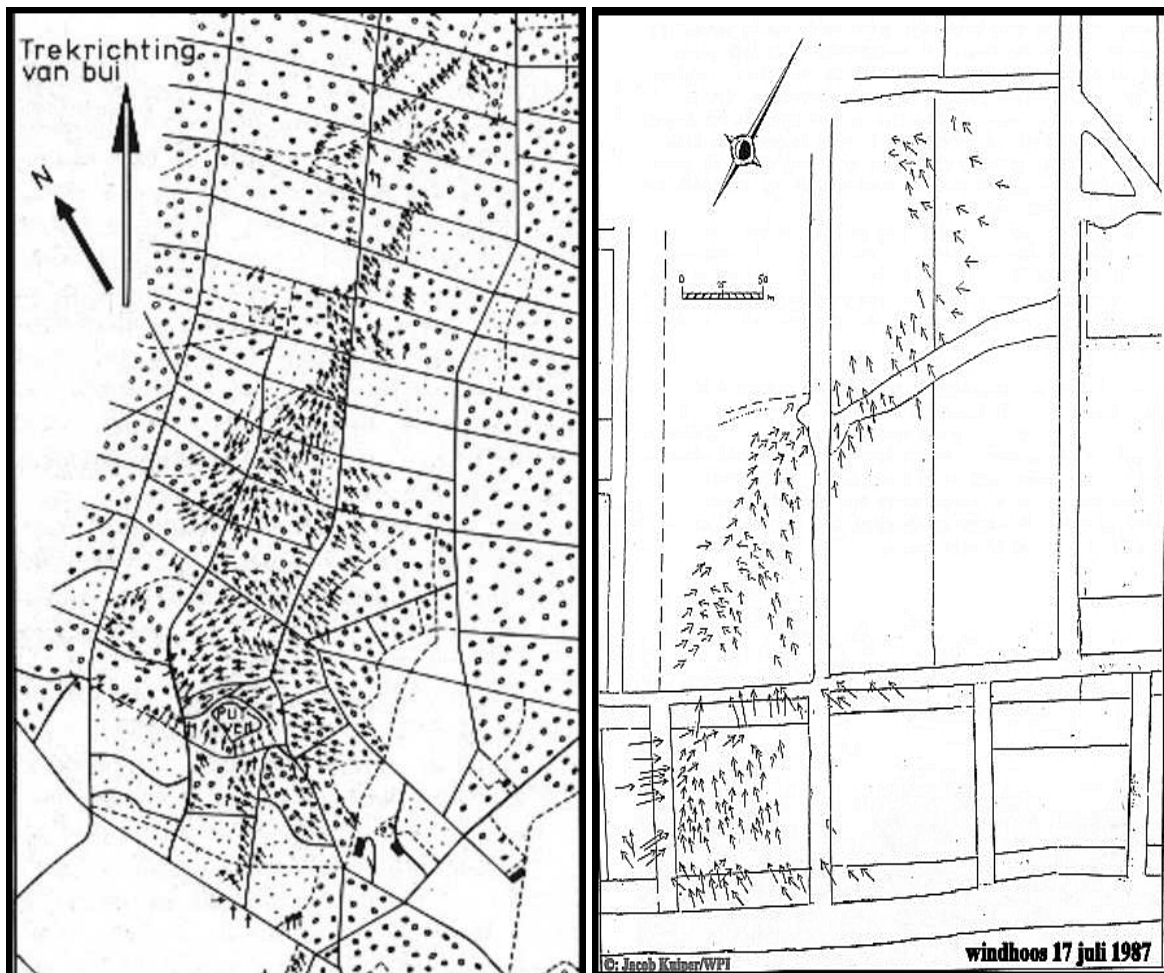
Figuren 30 en 31. Detailtekeningen van schadepatronen van windhozen op 25 juni 1967 in Chaam en op 17 juli 1987 op het artillerieschietkamp Oldebroek  
(Bronnen: H. Wessels, Zenit, 1976-3, resp. Jacob Kuiper, VOM-scriptie)

Van enkele windhozen uit het verleden zijn schadetekeningen gemaakt, waarbij de valrichting van bomen op een groot aantal plaatsen in kaart is gebracht. Van de windhoos van Chaam op 25 juni 1967 is een dergelijk schadetekening gemaakt (detail in figuur 30). Hierop is het effect van een overtrekkende windhoos goed weergegeven. De pijlen geven de valrichtingen van bomen aan, de bomen liggen onder diverse hoeken en met een min of meer spiraalvormig (cyclonaal, linksom draaiend) schadepatroon.

Bij een windhoos die op 17 juli 1987 over de Veluwe trok, is door Jacob Kuiper ook een valpatroon in kaart gebracht voor een tiental locaties. Boven een deel van het artillerieschietkamp Oldebroek ontwortelde deze hoos enkele duizenden bomen, voornamelijk dennen. Aan de hand van luchtfoto's en door kompasmetingen op de grond zijn destijds op meerdere locaties kaarten met valrichtingen gemaakt. Daar is veel minder het spiraalvormige valpatroon herkenbaar dan in de situatie van 25 juni 1967 (voorbeeld in figuur 31).

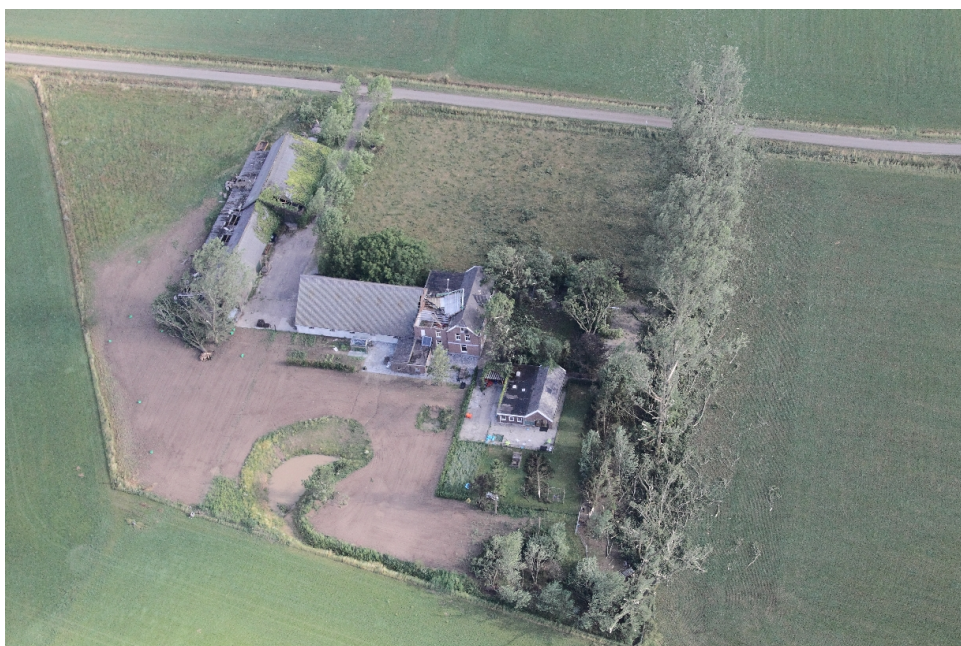
*Figuur 33. Luchtopname bij locatie J (Bron: KLPD)*

J: Op deze locatie grote schade aan gebouwen zoals ook te zien is aan de luchtopname (figuur 33). De bovenverdieping van het voorhuis was weggeslagen en veel dakpannen waren weggeblazen.

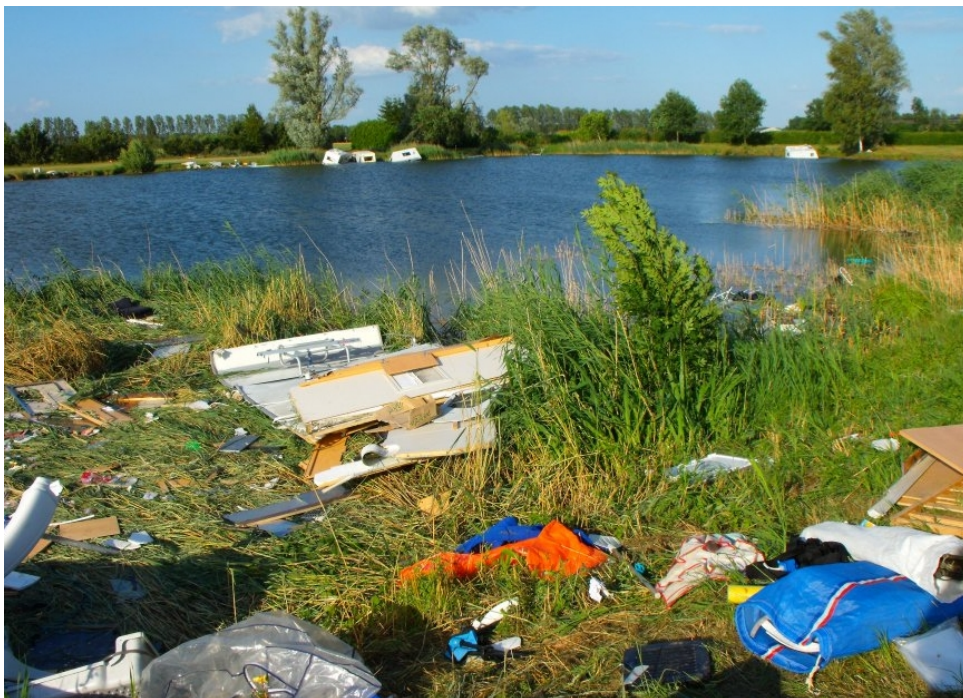
*Figuur 45. Impressie vanaf de camping (Bron:Jacob Kuiper/KNMI)*

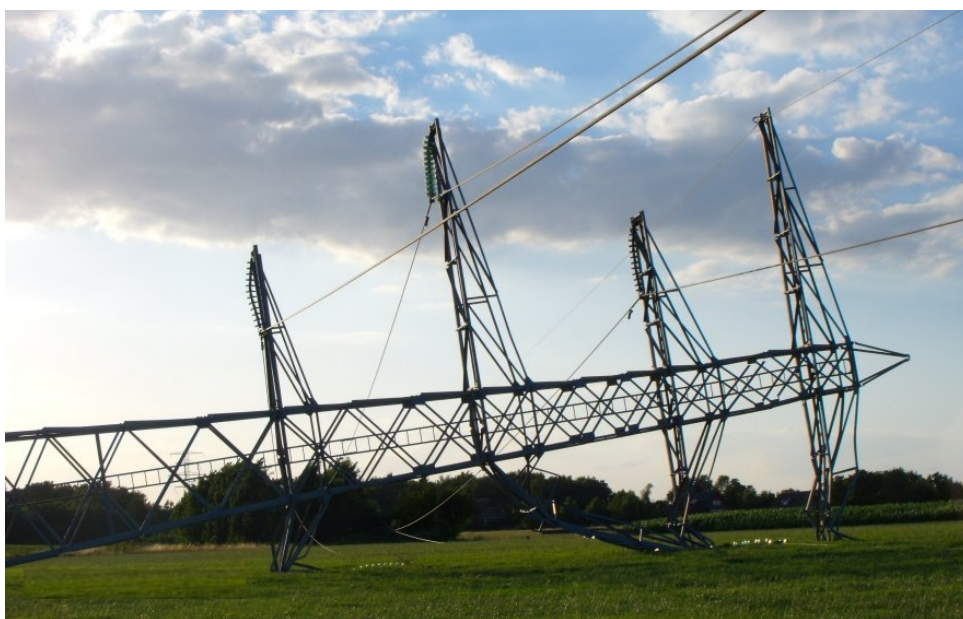
O: Hoogspanningsmasten, deze locatie wordt ook in detail beschreven in de bijlage 8.1.9. Over de hoogspanningsmasten valt op te merken dat we er van uit kunnen gaan dat deze zijn omgevallen door het effect van de zeer zware windstoten en niet doordat voorwerpen tegen de masten of op de kabels terecht zijn gekomen. Dit wordt later ook bevestigd door onderzoek door KEMA in opdracht van Tennet.

*Figuur 50. Omgevallen hoogspanningsmast (Bron:Jacob Kuiper/KNMI)*

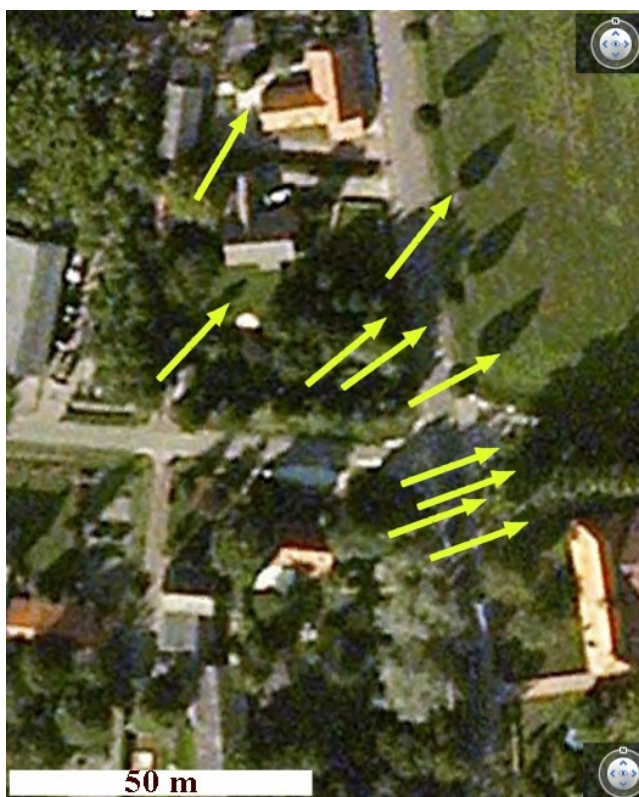
Figuur 53. Valrichtingen van bomen op de kruising Keulsebaan en Moostdijk (Bron: Google Earth)

Aan de Moostdijk waren tot op ongeveer 200m van de hoek aan dezelfde kant diverse bomen omgewaaid in de richting 050-070 graden en was een schuur neergegaan. De wind heeft van deze kant uit vrij spel over een maïsveld. De eerste beschutting wordt verderop gevormd door een klein bos op ongeveer één km afstand, aan de Hoefbladweg. In dit bos troffen we aan de noordoostkant ook omgewaaide bomen liggend aan in noordoostelijke richting, één boom had echter een sterk afwijkende valrichting (figuur 54). Dit gebied ligt zuid van de dorpskern van Neerkant.

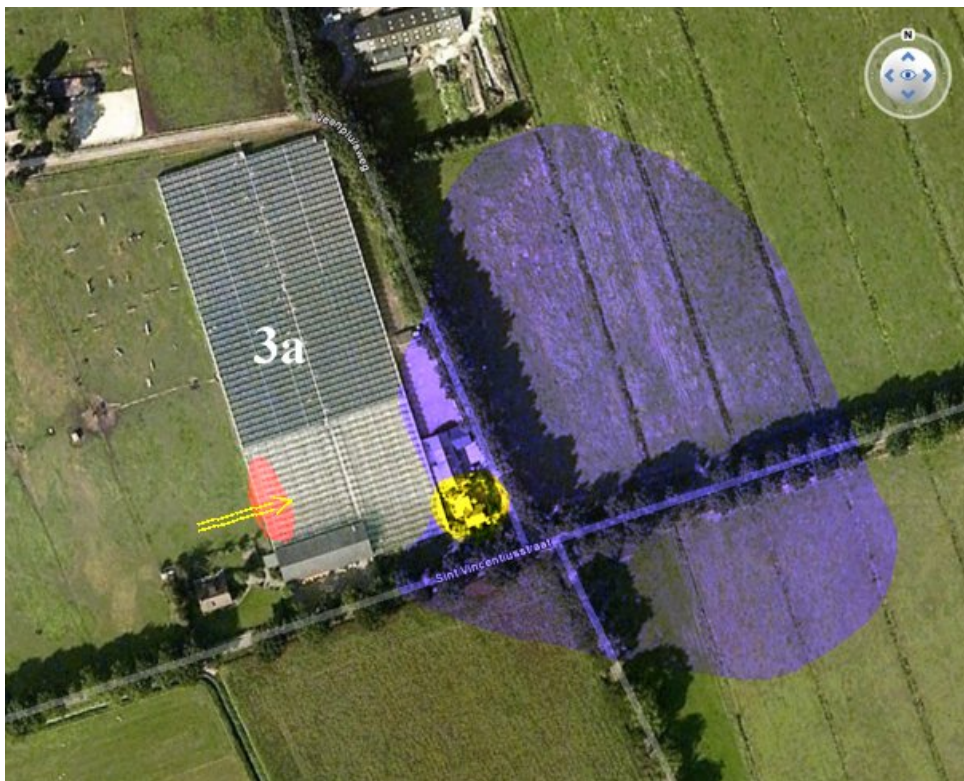
Figuur 56. In deze figuur is in detail de kas bij punt 3a aangegeven. In aparte kleuren worden details uit de tekst aangegeven. (Bron: Google Earth)

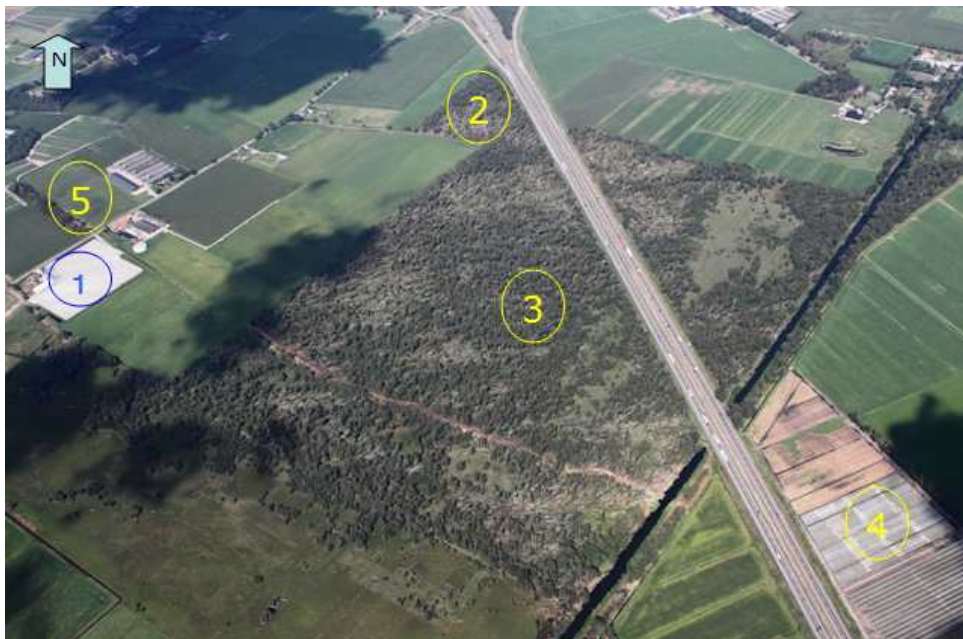
Figuur 57. Overzichtsfoto van 15 juli 2010 bij A67 met links het driehoekig bosje en rechts de Zinkskeslaan (Bron: KLPD)

Figuur 57 toont een overzicht van het gebied in de volgende detailbeschrijvingen. Het buiencomplex trok in noord tot noordoostelijke richting over dit gebied, van linksonder naar boven. Bij cirkel 1 vinden we de kas, die in de alinea hierna wordt beschreven. Daarna wordt cirkel 5 in figuur 57, door de onderzoekers bestempeld

tot Kuiperbosje, behandeld. Het kleine bosgebied aangeven als cirkel 2, in de vorm van een driehoek is onderdeel van een groter bosgebied aan het eind van de Koeweideweg (cirkel 3). De grijsachtige verkleuring van de bomen verraadt de omgevallen bomen vooral aan de west en noordkant van het hele bos. De A67 loopt dwars door dit gebied, iets ten oosten van het driehoekbosje steekt het schadespoor de snelweg over en op dit punt zijn enkele vrachtauto's omgewaaid. Rechtsonder vinden we bij het cirkel 4 het kassengebied aan de Zinkskeslaan met grote schade aan de meest zuidelijke kas. Een beetje westelijker, aan de overkant van de A67, valt opnieuw een markant schadespoor te onderkennen. Aan de Kiebomenweg zelf waren vanaf de zuidgrens van het driehoekbosje de meeste omgewaaide bomen al verwijderd ten tijde van de luchtopname in figuur 57.

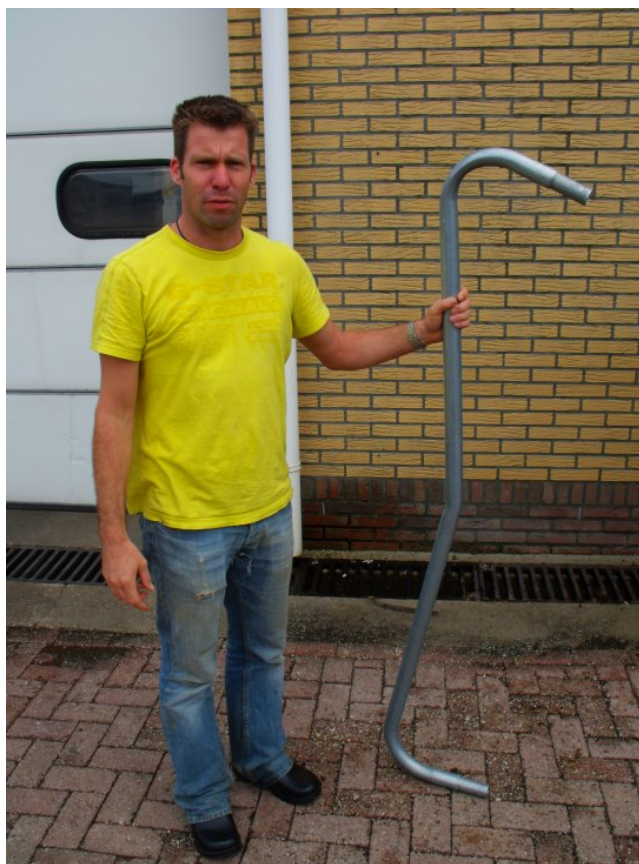
5. Een tweede kassencomplex, kwekerij Driessen (cirkel 1 in figuur 57), op de hoek van de Bospeelweg en de Koeweideweg, een praktisch nieuwe kas gebouwd in 2005, stond nog overeind, maar het glas was eruit geblazen of uitgezogen (figuur 9). Volgens de eigenaar was de wind vanuit de Veenpluisweg en Bospeelweg in N- tot NO-lijke richting er weer uit gegaan. Opvallend was dat het glas uit de sponningen omhoog is gezogen en niet ingedrukt is.

*Figuur 58. De eigenaar van de kassen toont een van de metalen poten van de trampoline die door de wind werd meegenomen over de loods en teruggevonden werd in de kas (Bron: KNMI/Jacob Kuiper).*

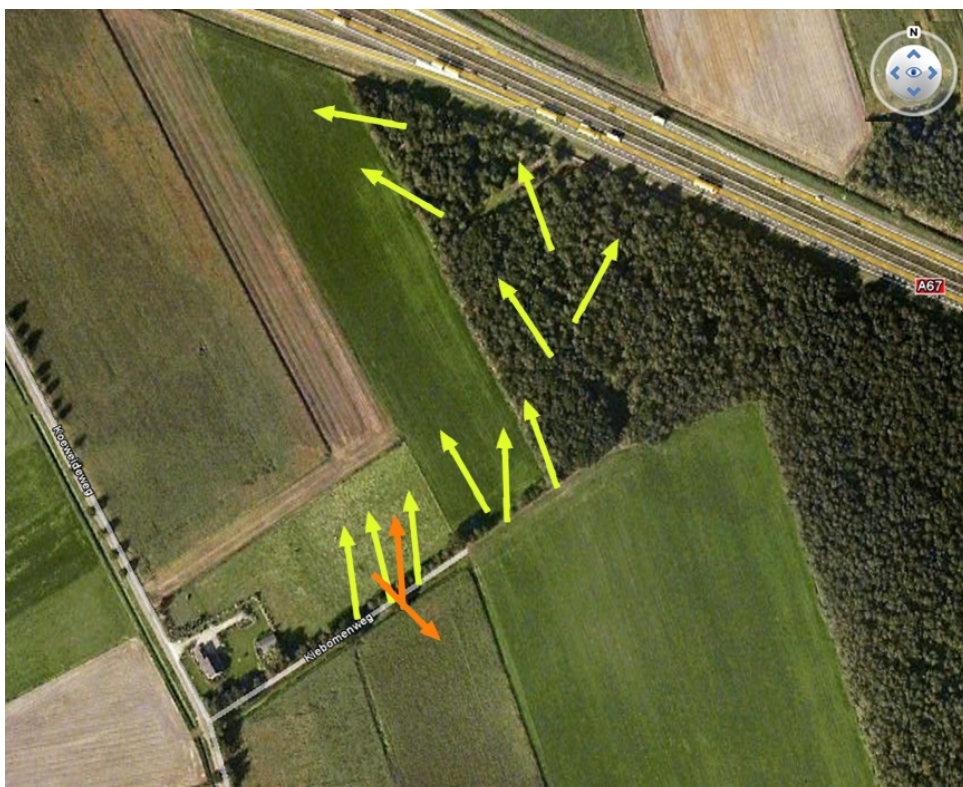
De lucht kan hier over bouwland vrij aanstromen. Een rij bomen aan de Kiebomenweg is omgevallen in noordelijke richting (350 graden, ongeveer 30 graden naar rechts t.o.v. de richting van de weg). Het driehoekige bos kenmerkt zich door niet alleen veel omgevallen bomen aan de windkant, maar ook in het bos tot aan de A67. De richting waarin de bomen zijn gevallen varieert in een uitwaaiierend patroon tussen het noordoosten (rechts vanuit de bui) en het noordwesten (links vanuit de bui). Een dergelijk schadepatroon komt sterk overeen meteen zogenaamde "burst-swath" vanuit een microbust in een sterke valwind (figuren 10 en 27).

*Figuur 63. Overzicht valrichtingen westelijkste stuk bos van Heitrakse Peel. (Bron: Google Earth)*

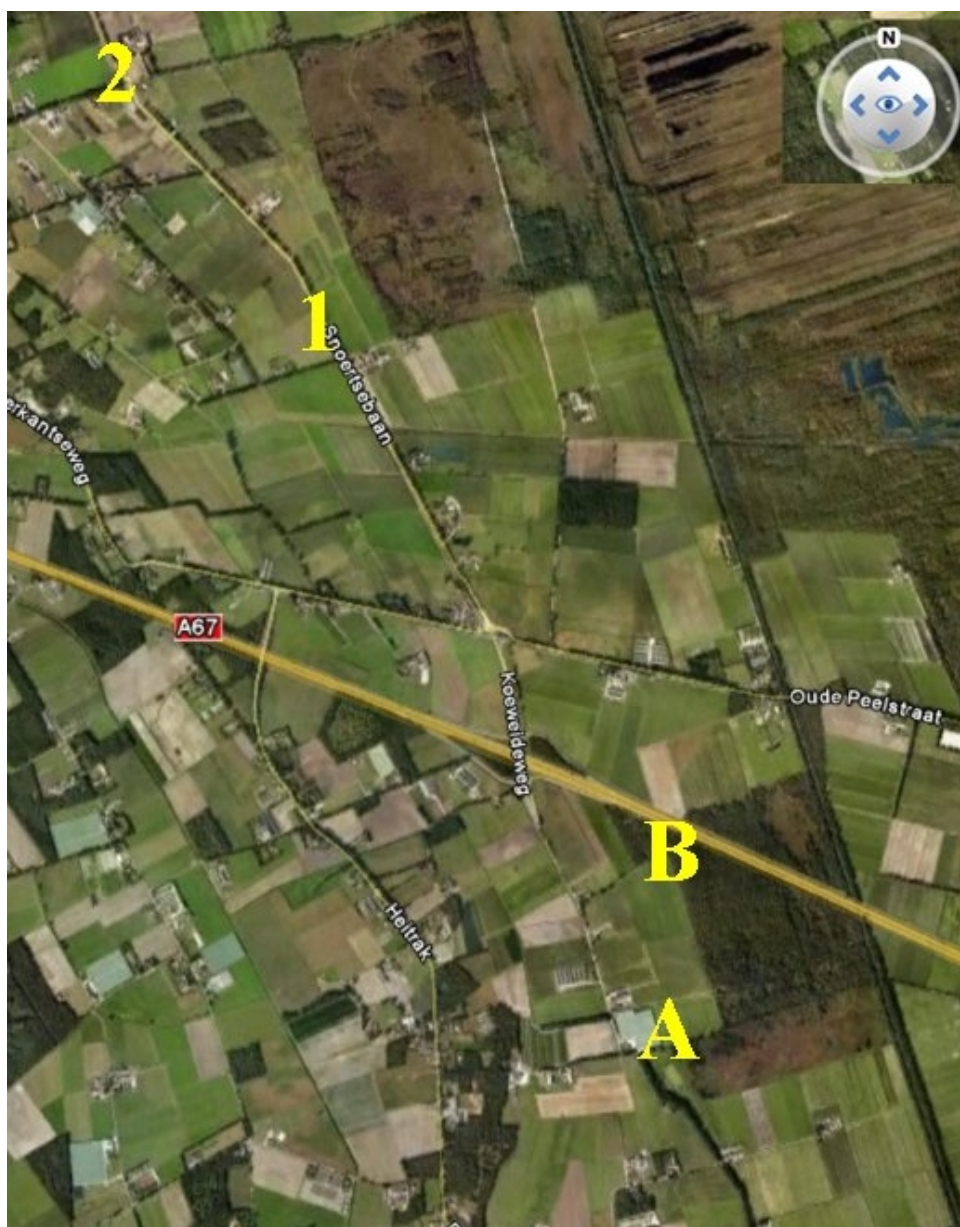
Figuur 65. Locaties kwekerij, driehoekig bos en ooggetuige gemeente Deurne (Bron:GoogleEarth)

Een gedetailleerd ooggetuigenverslag werd ontvangen van een medewerker van de Gemeente Deurne. Hij bevond zich tijdens de nadering van de bui 1300 meter ten noorden van de A-67, in de nabijheid van de kruising Snoertsebaan en Wilgenroosweg, in figuur 65 aangegeven met het cijfer 1. Zijn verslag:

In figuur 65 staan ook de posities van locaties die veel schade hebben opgelopen, bij A de kas van kwekerij Driessen (nummer 5 in figuur 52), bij B het driehoekige bos van de Heitrakse Peel en de Kiebornenweg (nummer 7a in figuur 52).
