## Boom inspectierapport

| <b>Client:</b> | Gemeente Horst aan de Maas<br>Wilhelminaplein 6<br>5961 ES Horst |
| <b>Locatie:</b> | Rector Mulderstraat 15, Melderslo |
| <b>Boomsoort:</b> | Amerikaanse eik ( <i>Quercus rubra</i> ) |

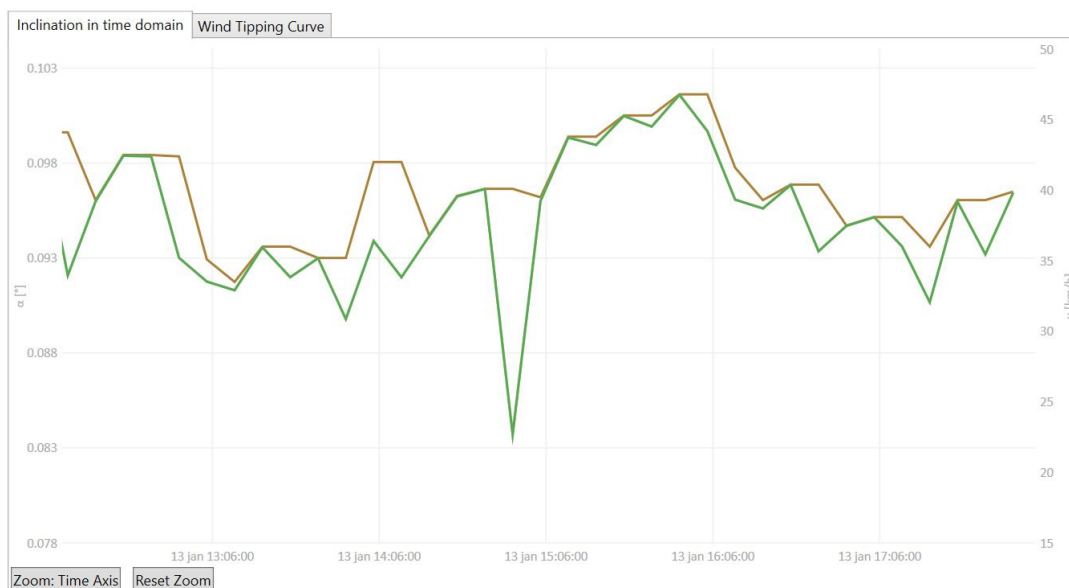
Figuur 1: gemiddelde en maximale windsnelheden op 13 januari 2019 van 12:00 tot 18:00 uur.

De meetgegevens van de inclinometers afgezet tegen de windsnelheden zien we dat er een beweging is van  $<0,05$  graden. Opvallend is dat in de beweging van de boom het uitgangspunt verplaatst. De maximale beweging is hier  $>0,5$  graden wat bij deze windsterkte van max 47 km/uur te veel is.

Dit duidt op wortelschade of op een eenzijdige ontwikkeling.

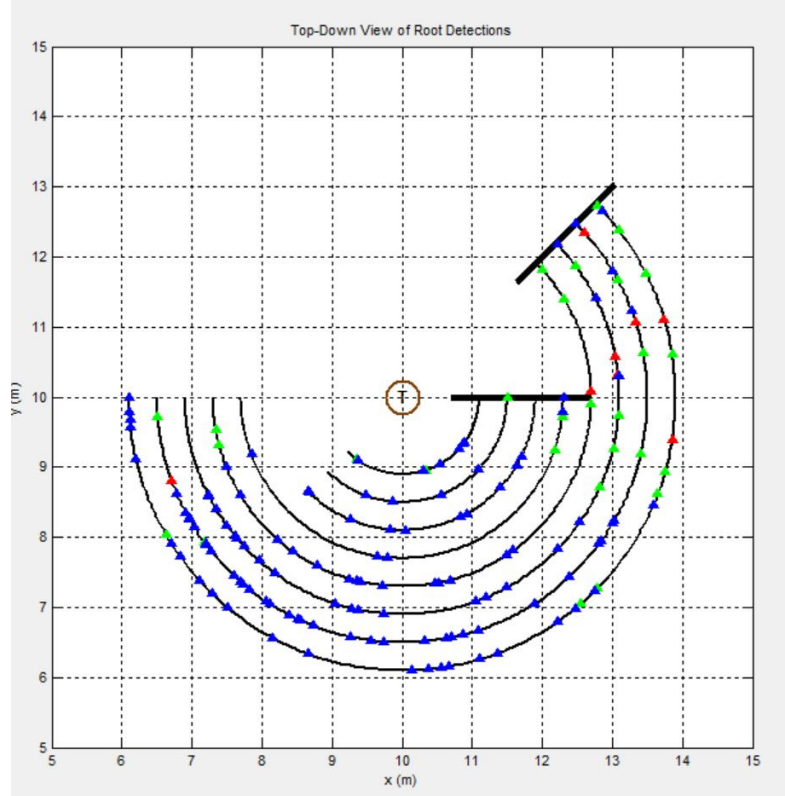
Figuur 5: bovenoverzicht van de scanlijnen waarbij T het centrum van de boom aangeeft, de straat begeeft zich aan de onderzijde.

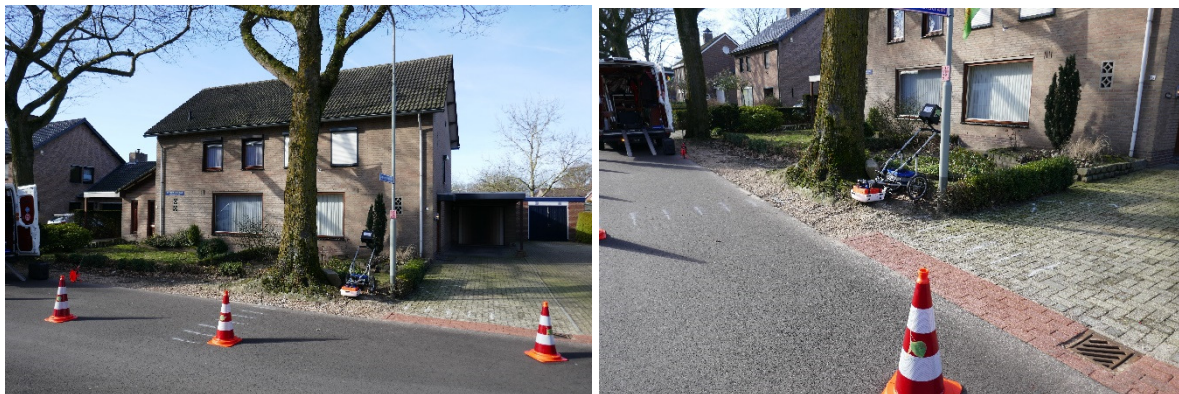
Foto 3 en 4: Overzicht van de scanlijnen.

Nadat de scans zijn gelopen en geanalyseerd kan men het wortelpatroon in beeld brengen. Hieruit blijkt dat onder de oprit het wortelgestel significant minder is als aan de straatzijde en aan deze zijde is de beworteling niet sterk ontwikkeld. Oorzaak kan zijn wortelschade door herstructurering of reparaties in het verleden aan kabels en/of leidingen. Dit verklaart het verloop in de meting met de Tree Motion Sensors.

Uit de beoordeling blijkt dat het wortelgestel van deze boom of eenzijdig is ontwikkeld of is beschadigd in het verleden bij reconstructie of herstelwerkzaamheden waardoor mogelijk meerder wortels zijn aangetast en daardoor ook niet zichtbaar zijn voor de grondradar. Dit verklaart tevens de extreme diktegroei van de aanwezige beworteling in de voortuin van nummer 15. Mechanische belasting geeft extra diktegroei. Uit de gegevens blijkt dat deze boom een verhoogde instabiliteit heeft. Gezien de boomsoort wordt kroonreductie slecht verdragen. Geadviseerd wordt om deze boom te verwijderen.
